**Seekammer**

***Havariespruch***

dem Havarieverfahren MS "Magdeburg" -

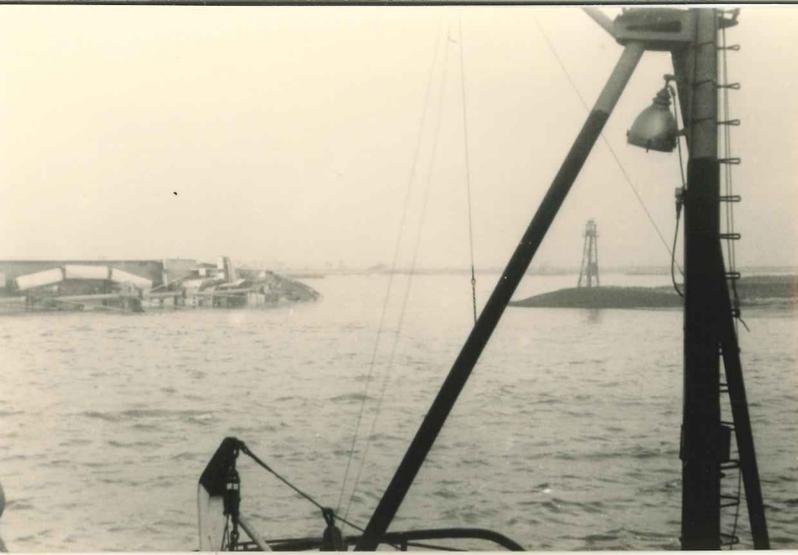
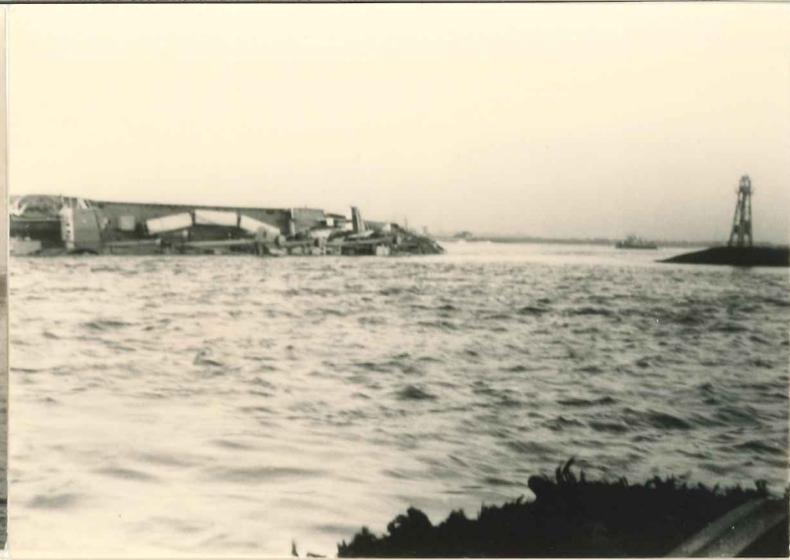
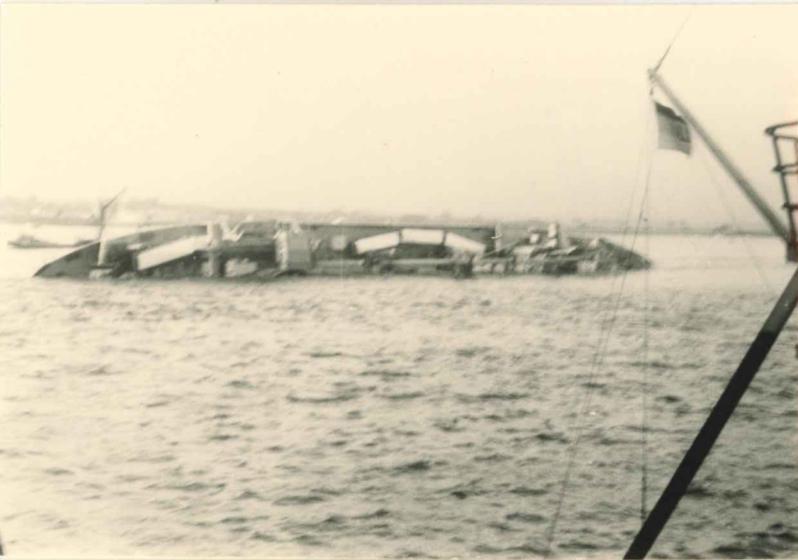
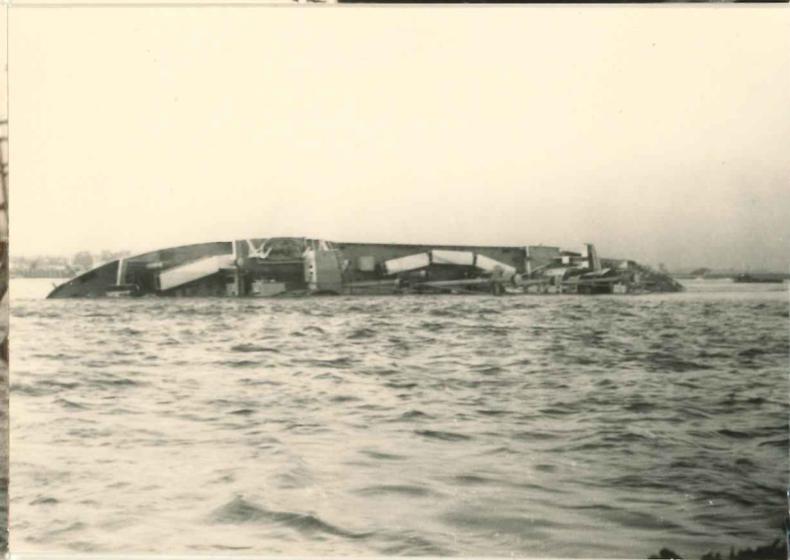
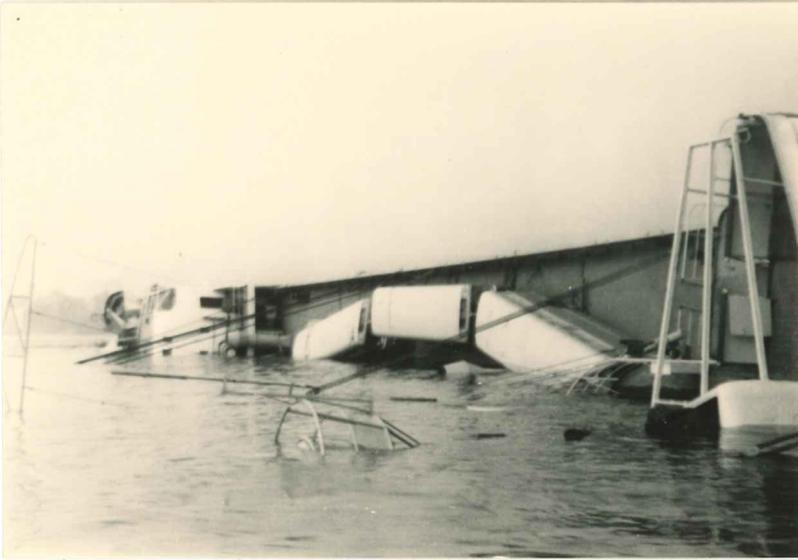
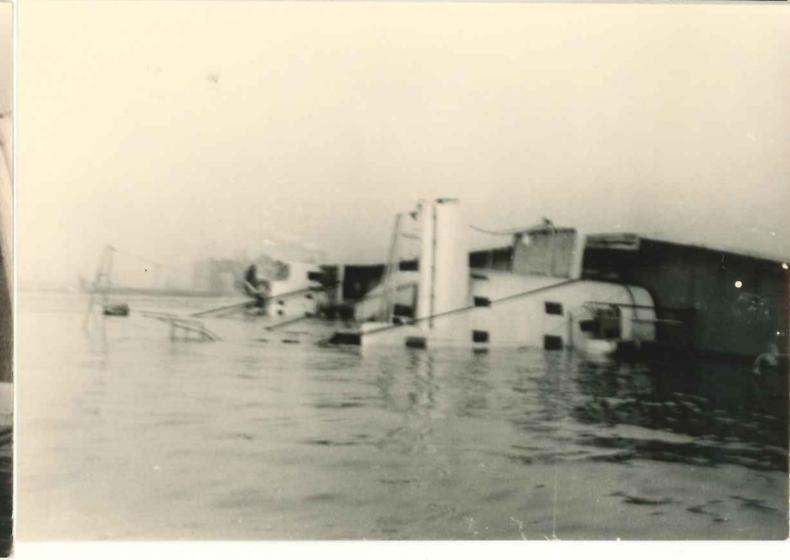
Die havarierte  
„Magdeburg“,  
1964, bei  
Broadness  
an der Themse

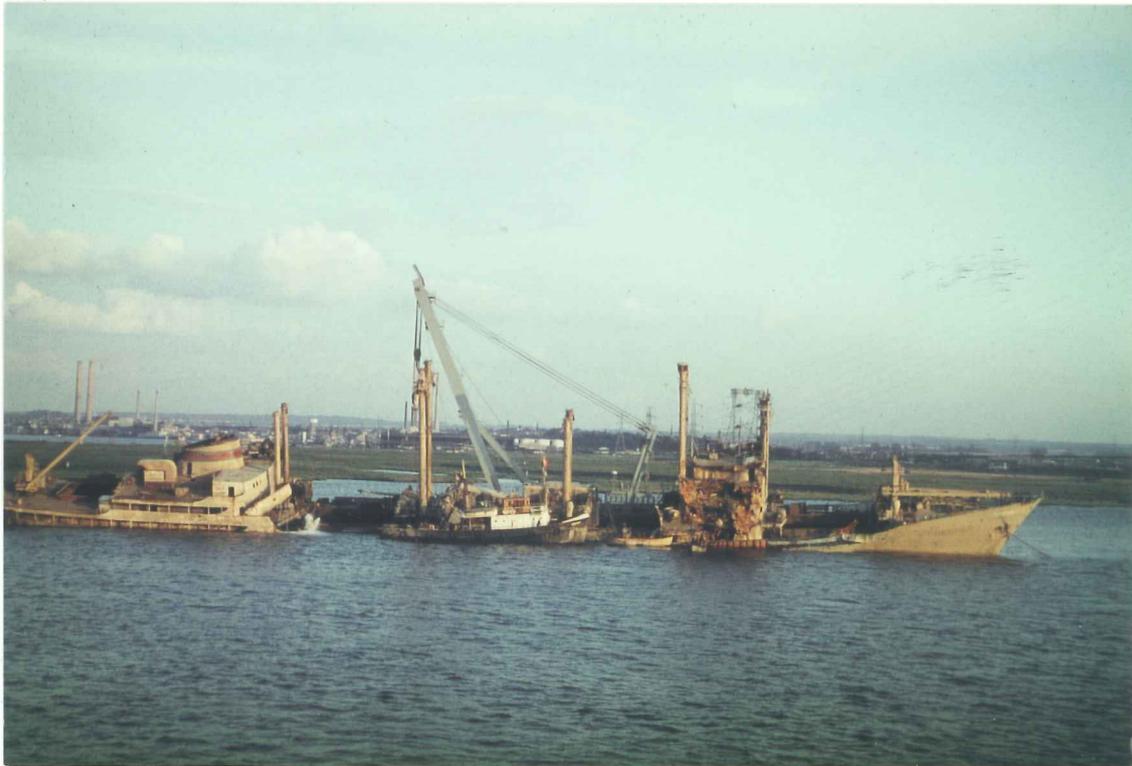
**Die Bergung der MAGDEBURG nach ihrer Havarie auf der Themse am 27.10.1964**  
Foto: Reinhard Lachs, Rostock

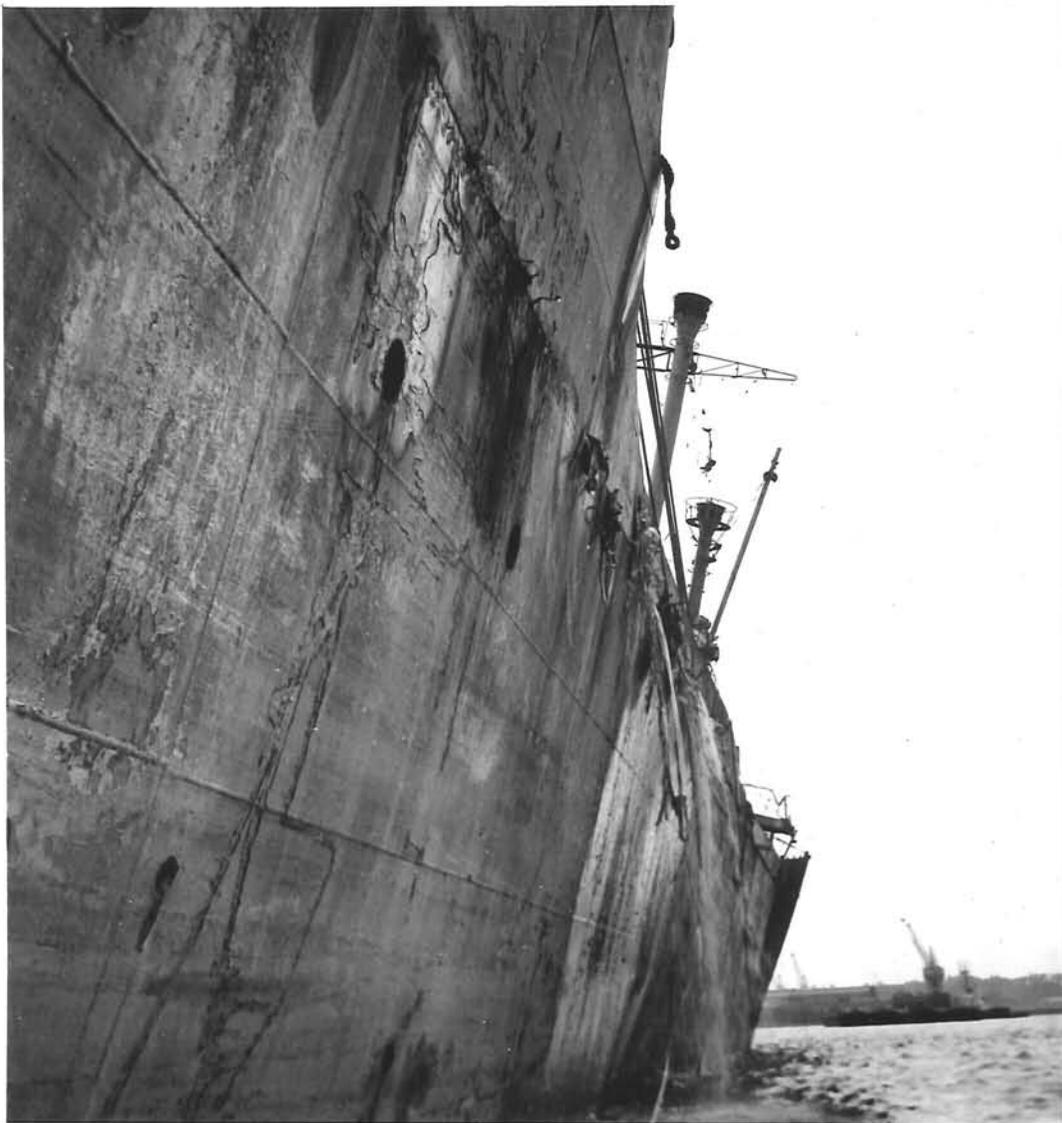
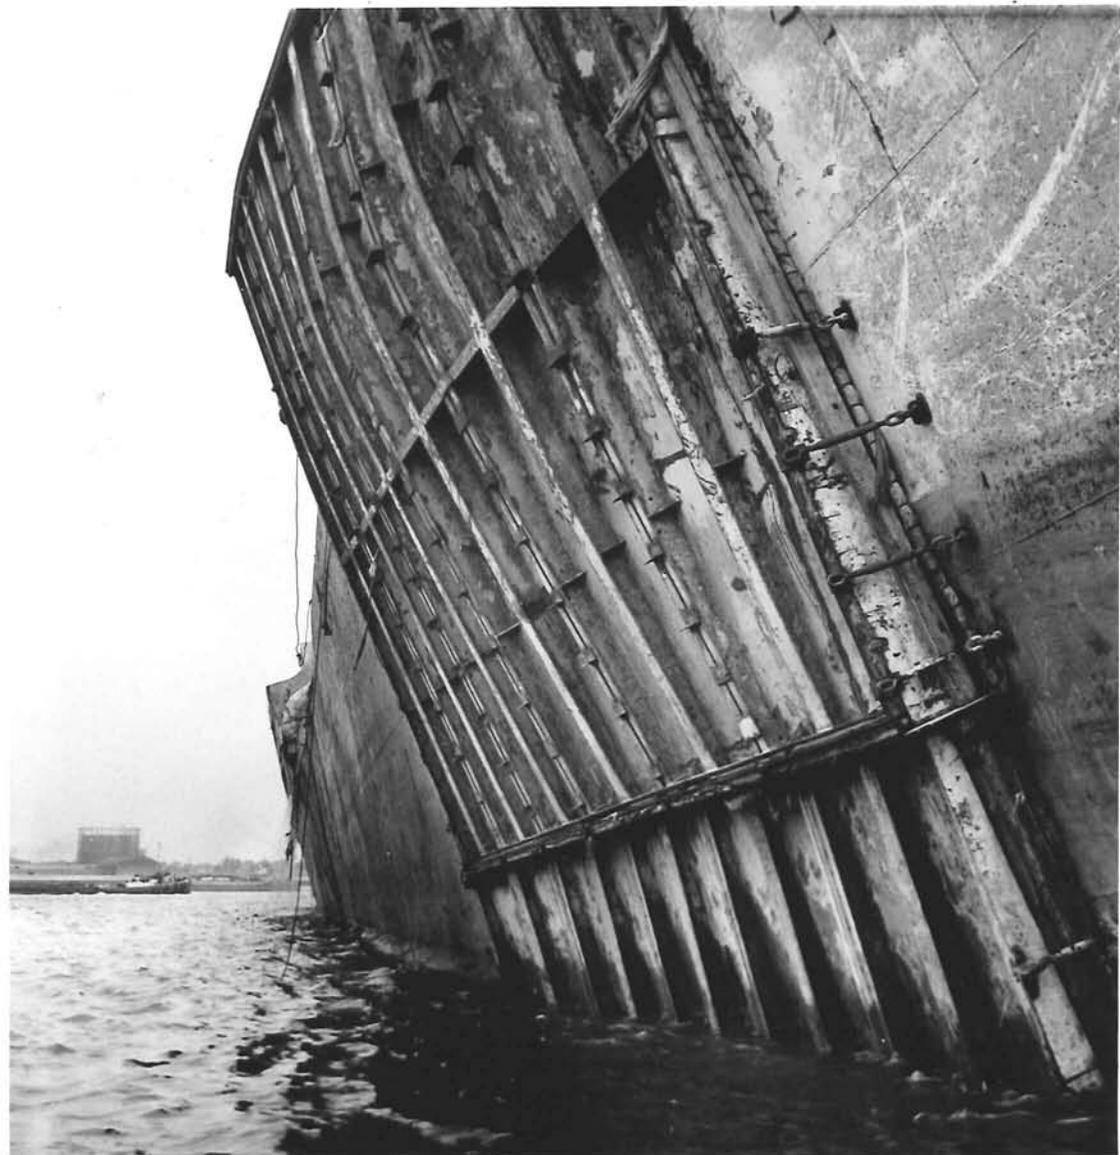
Bei der Bergung der 1964 auf der Themse versenkten „Magdeburg“

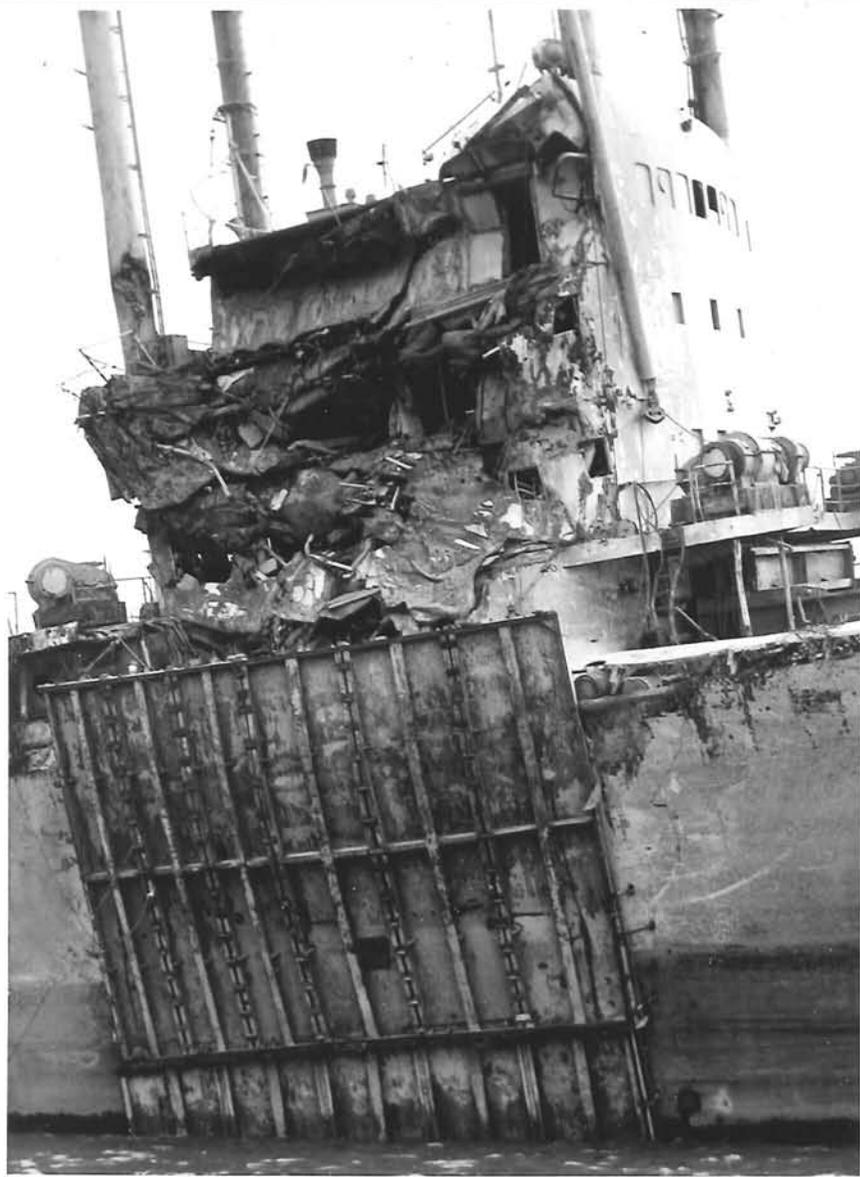
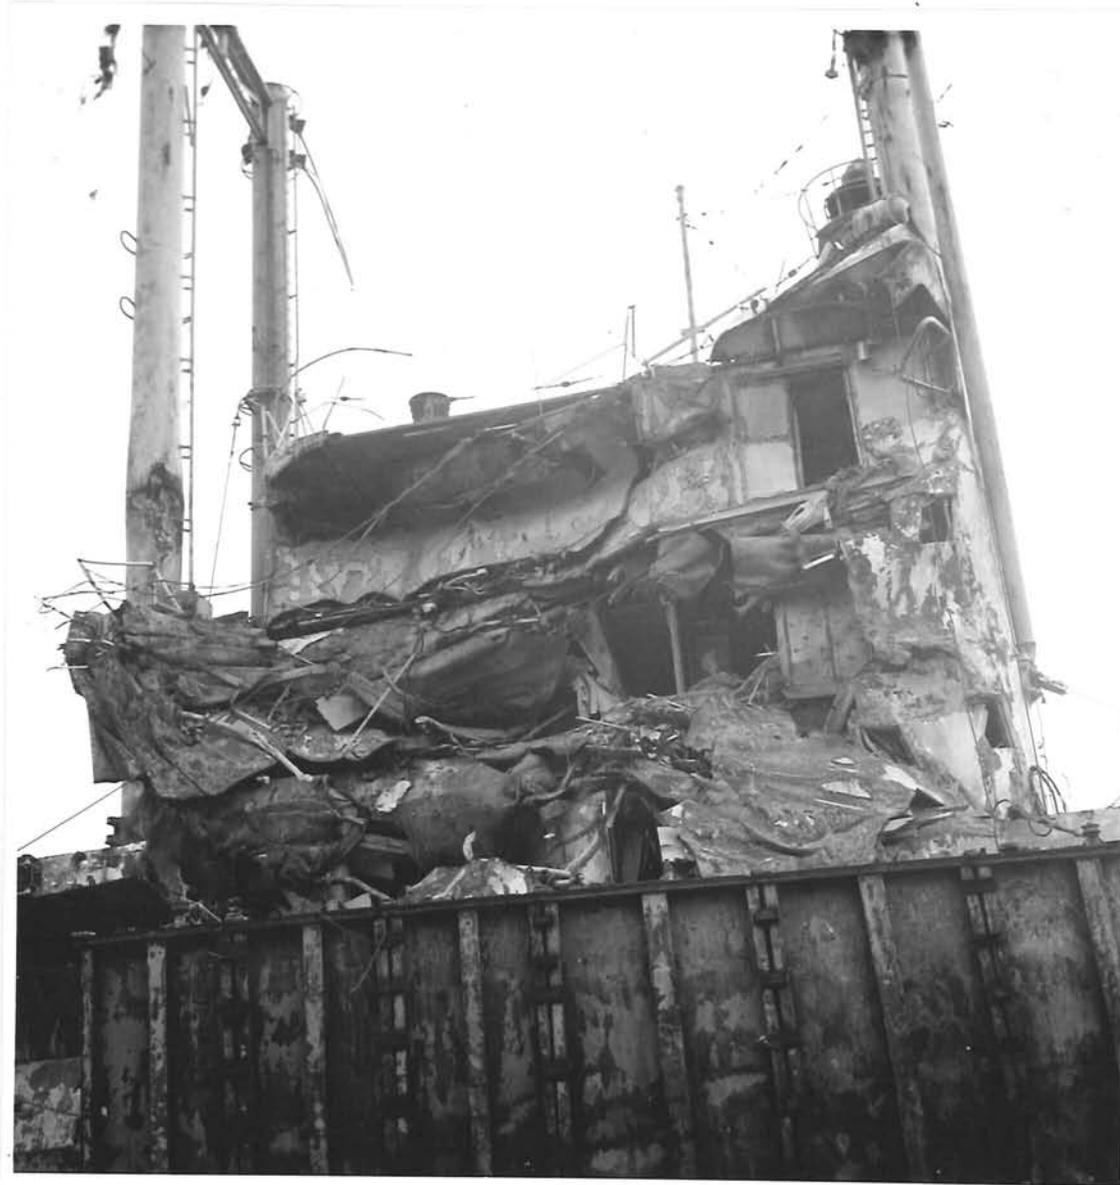
Bei der Bergung der 1964 auf der  
Themse versenkten „Magdeburg“

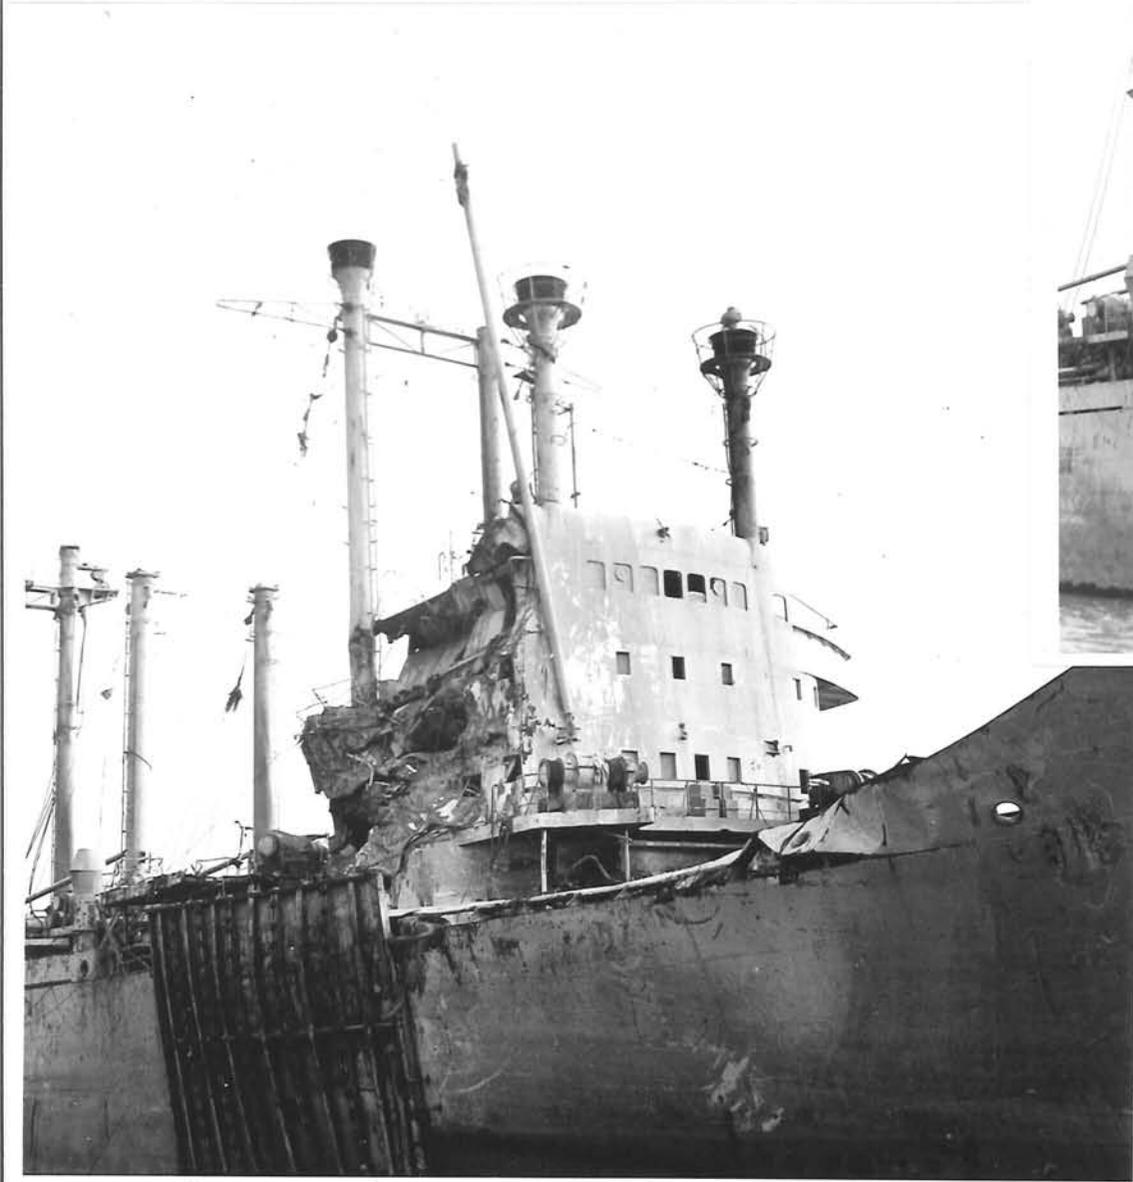
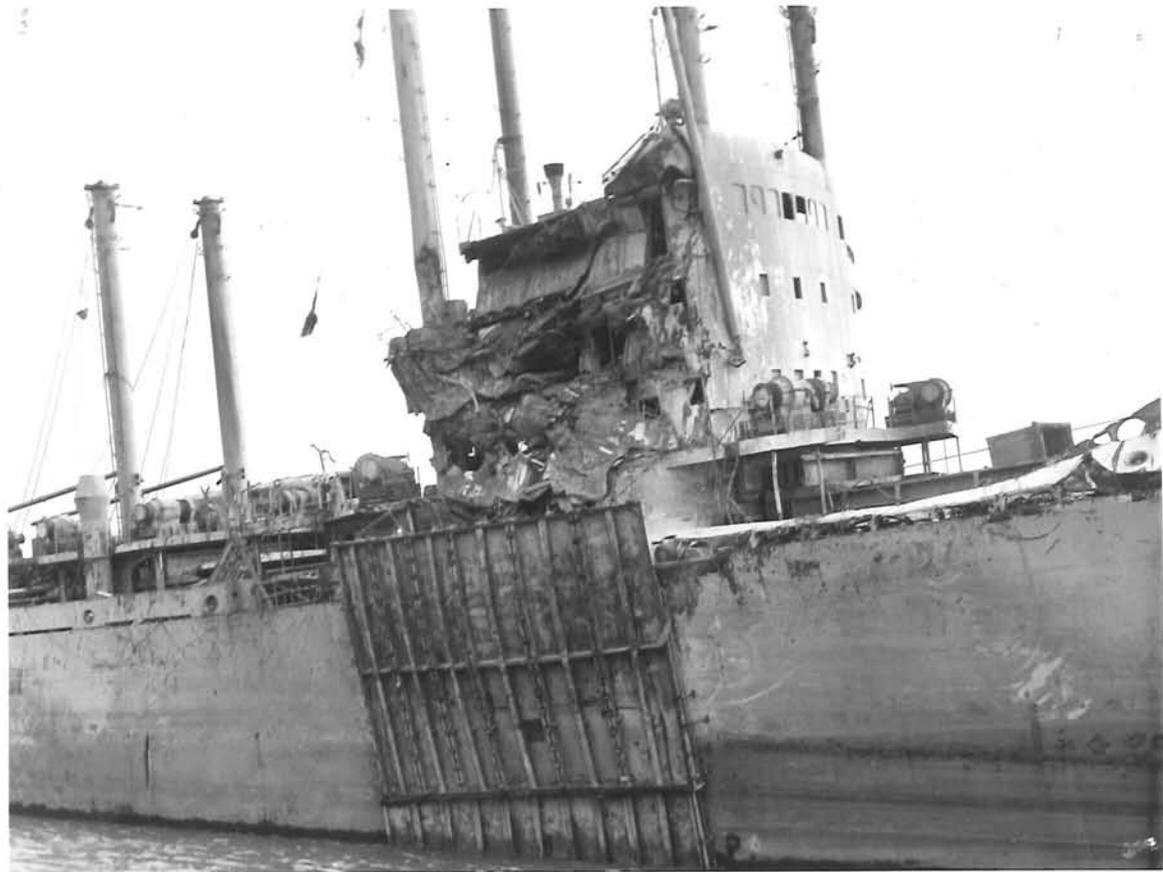
Bei der Bergung der 1964 auf der Themse versenkten „Magdeburg“

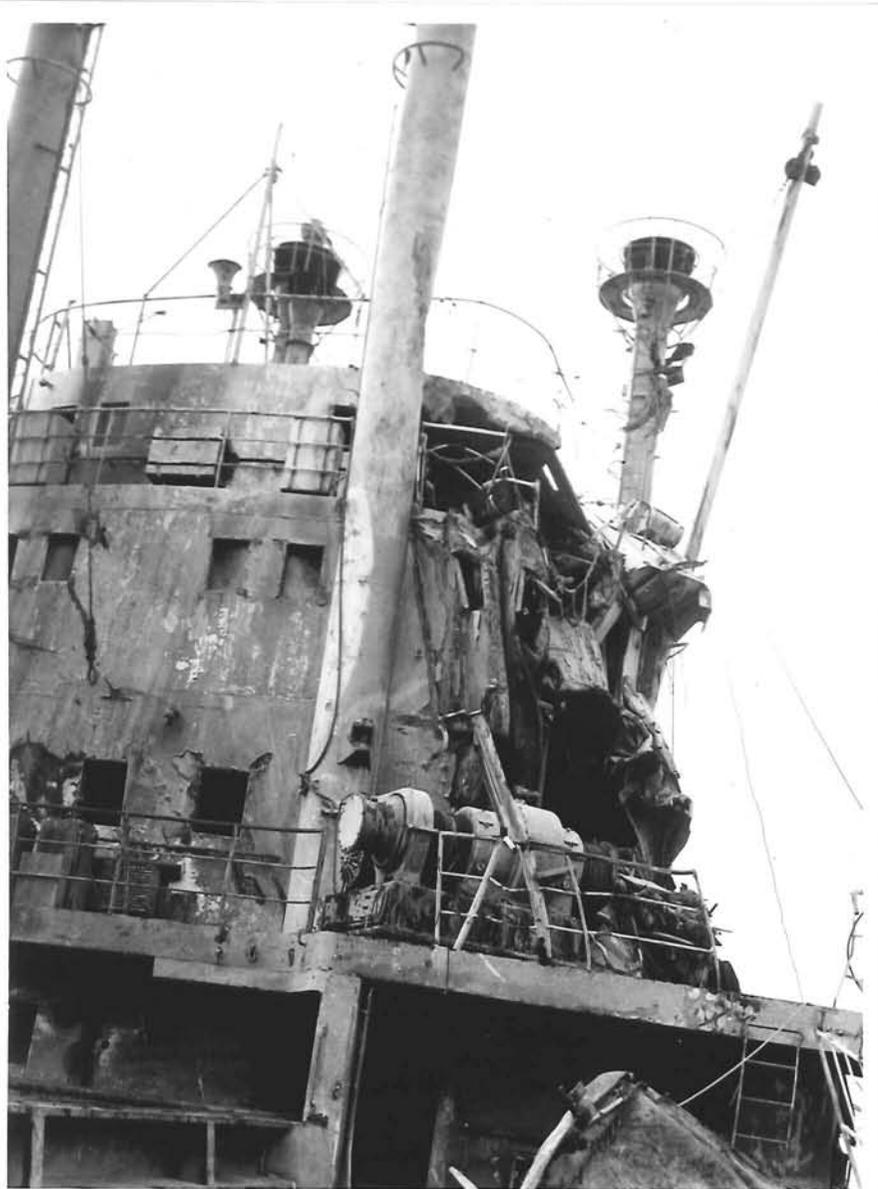
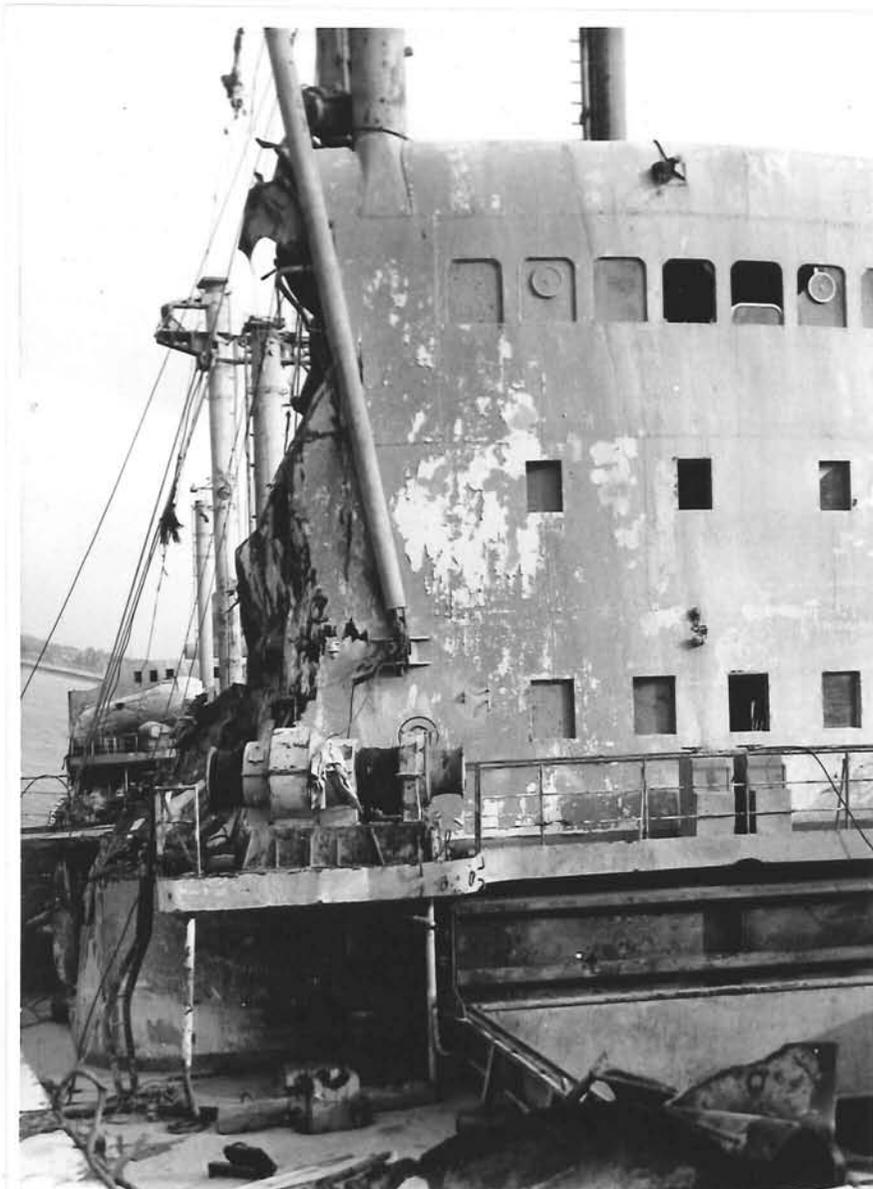
Bei der Bergung der 1964 auf der Themse versenkten „Magdeburg“

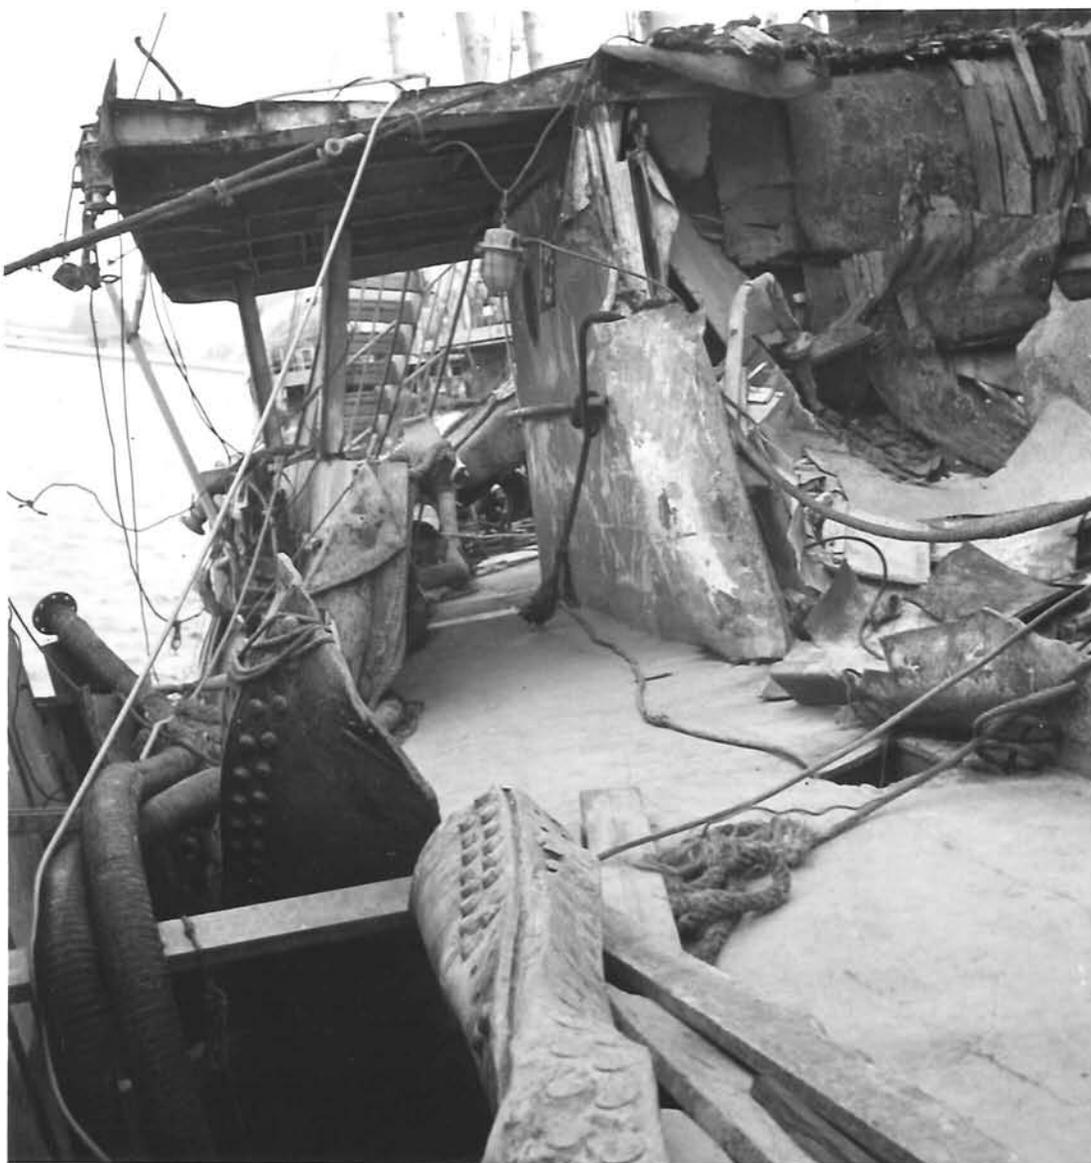
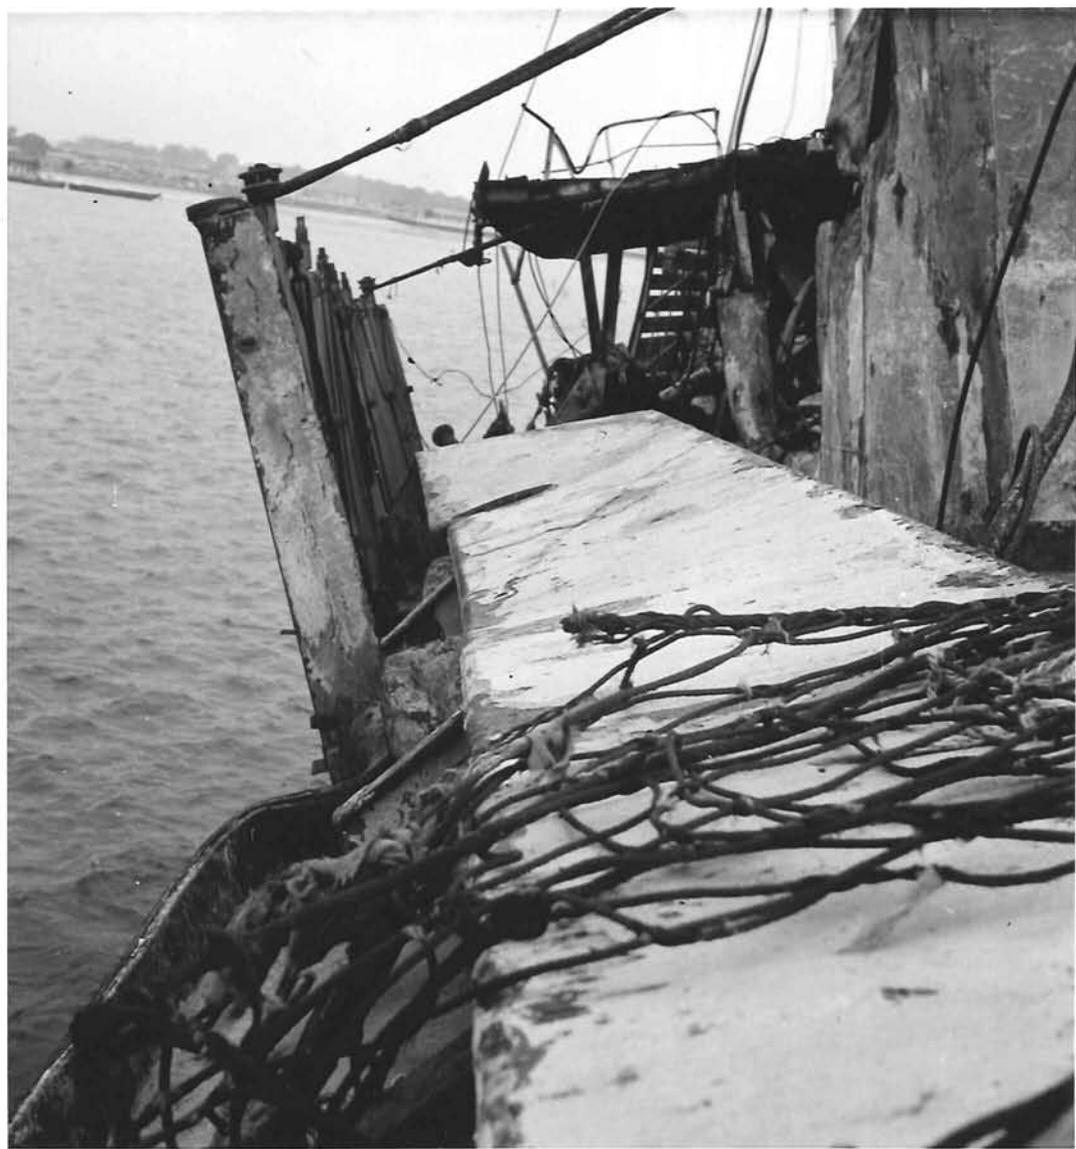
Bei der Bergung der 1964 auf der Themse versenkten „Magdeburg“

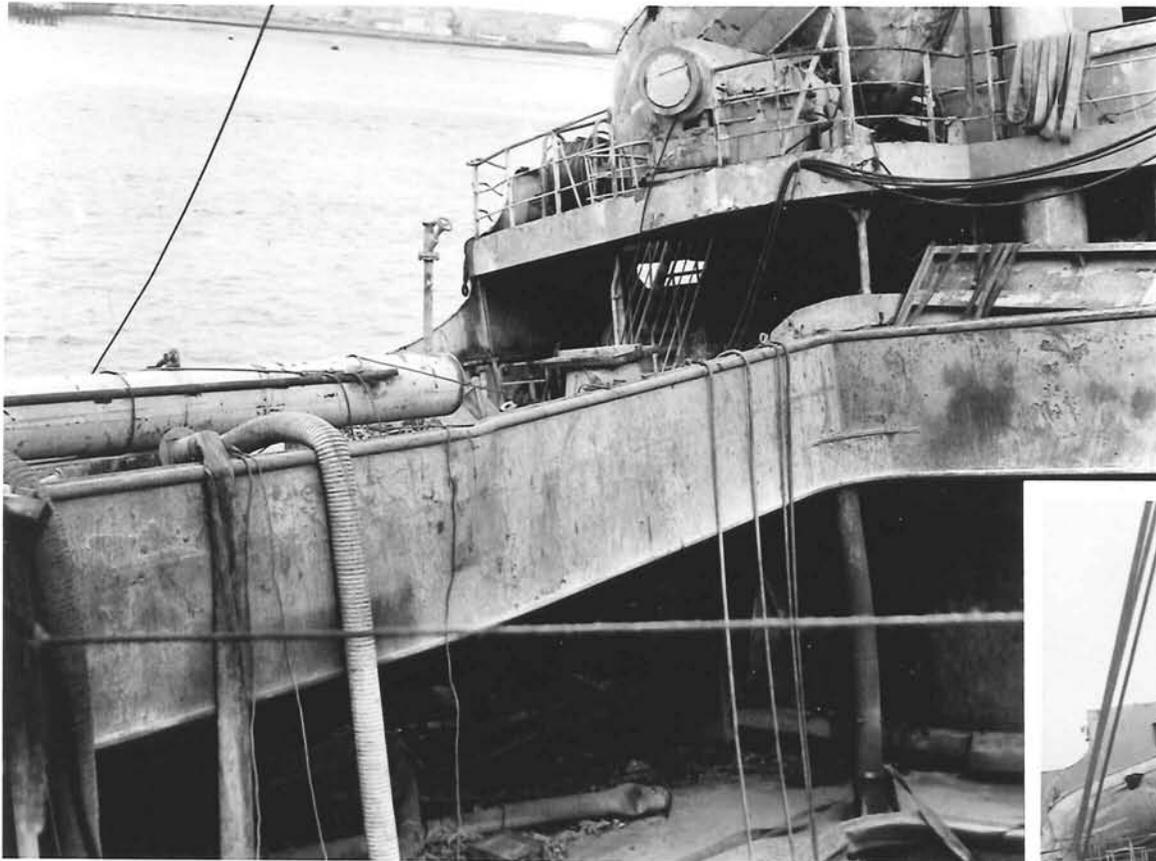
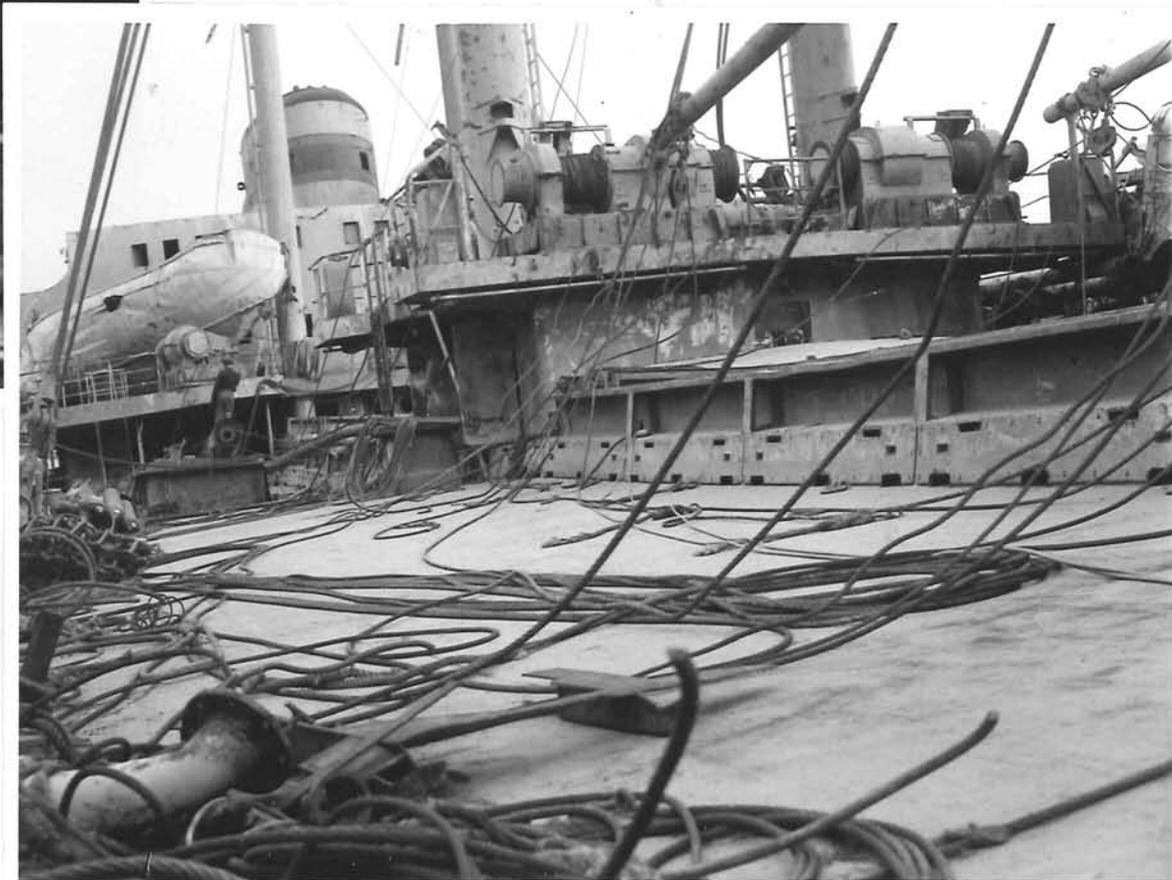
Bei der Bergung der 1964 auf der  
Themse versenkten „Magdeburg“

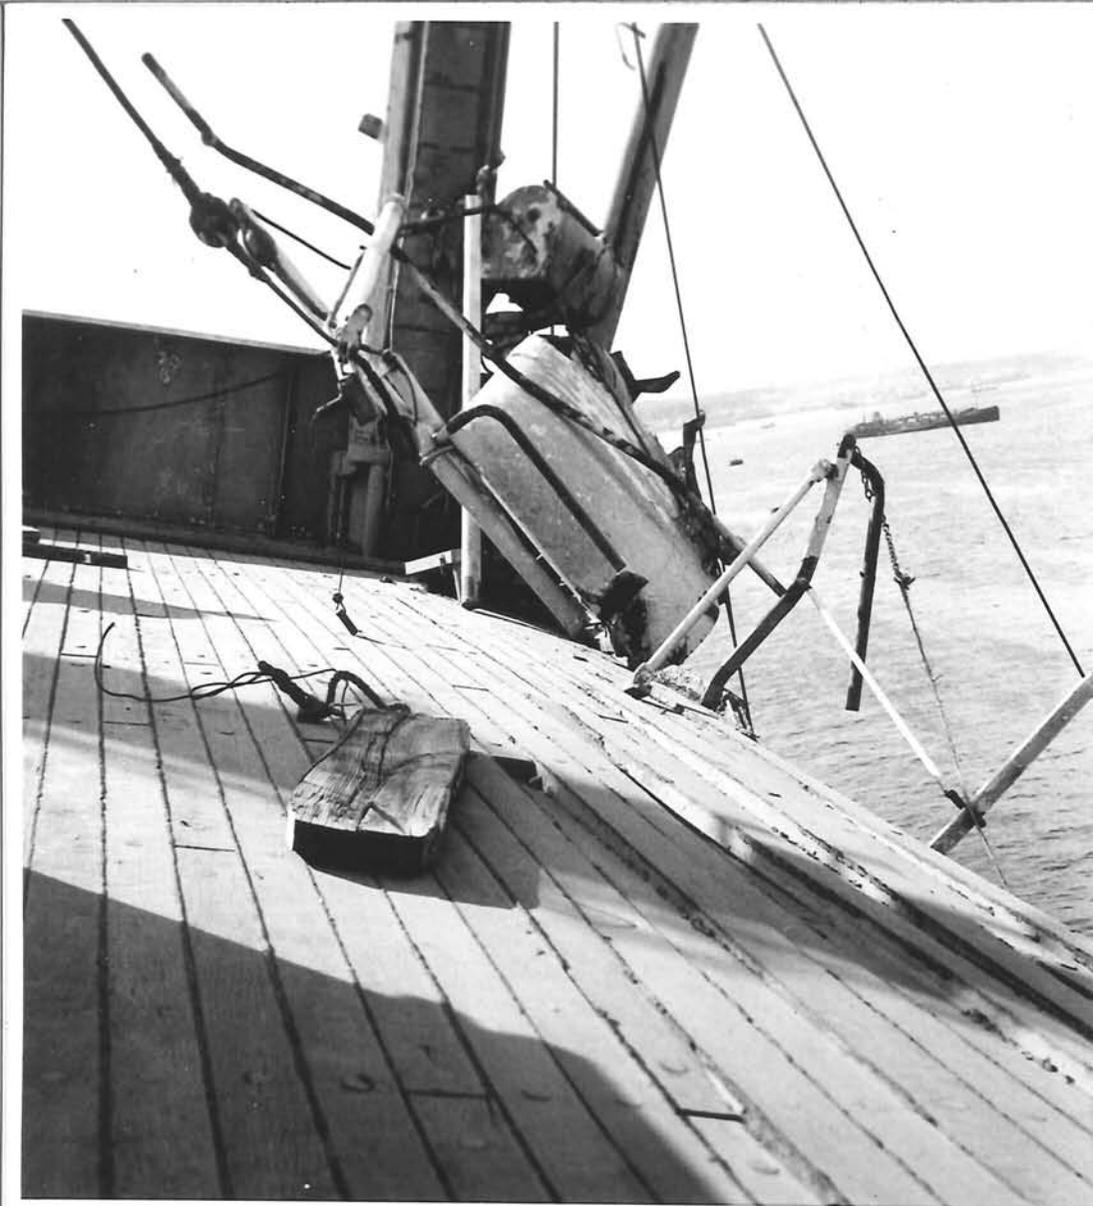
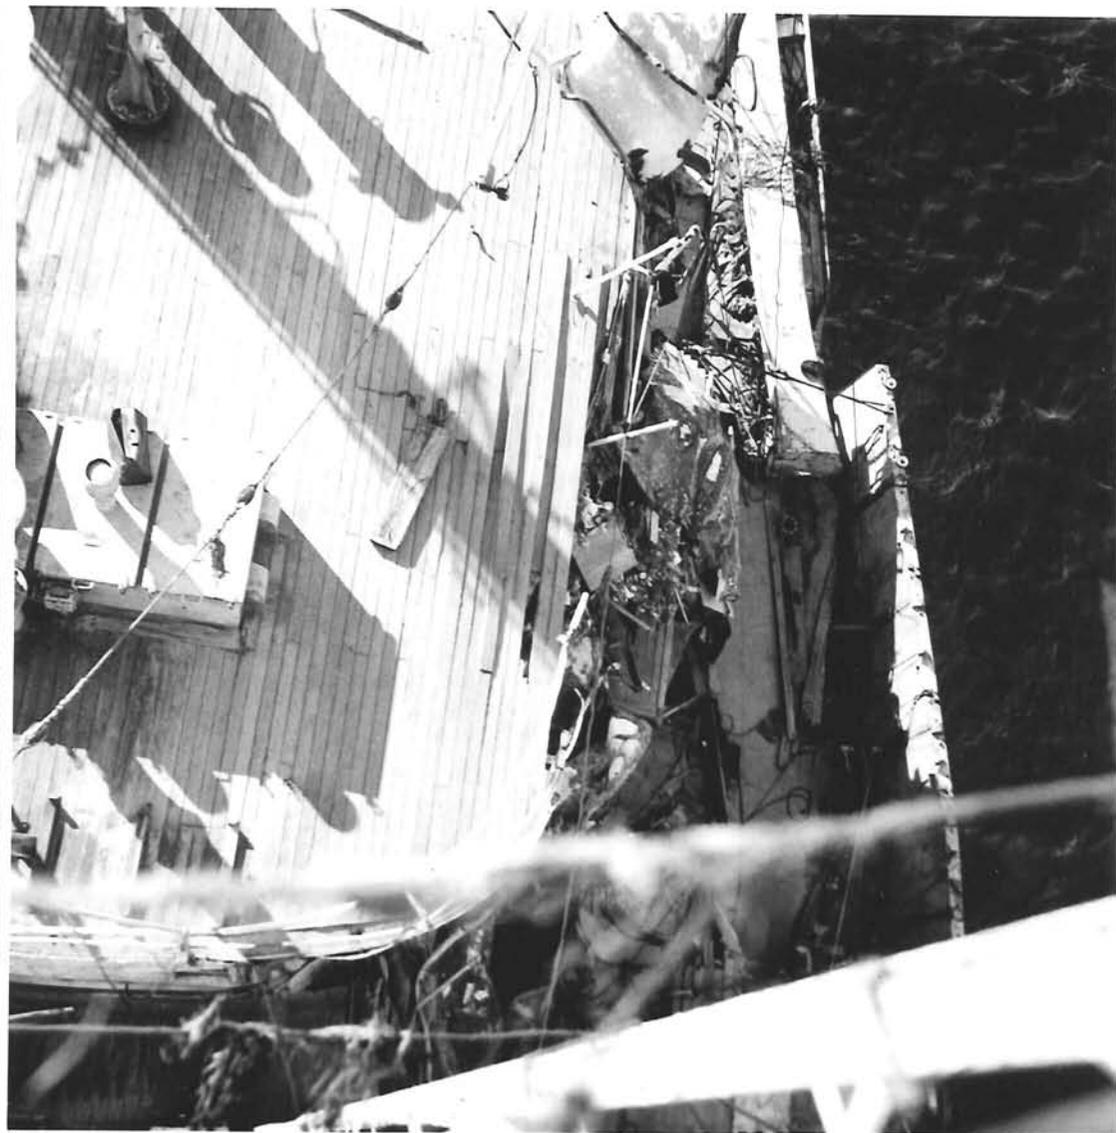
Bei der Bergung der 1964 auf der Themse versenkten „Magdeburg“

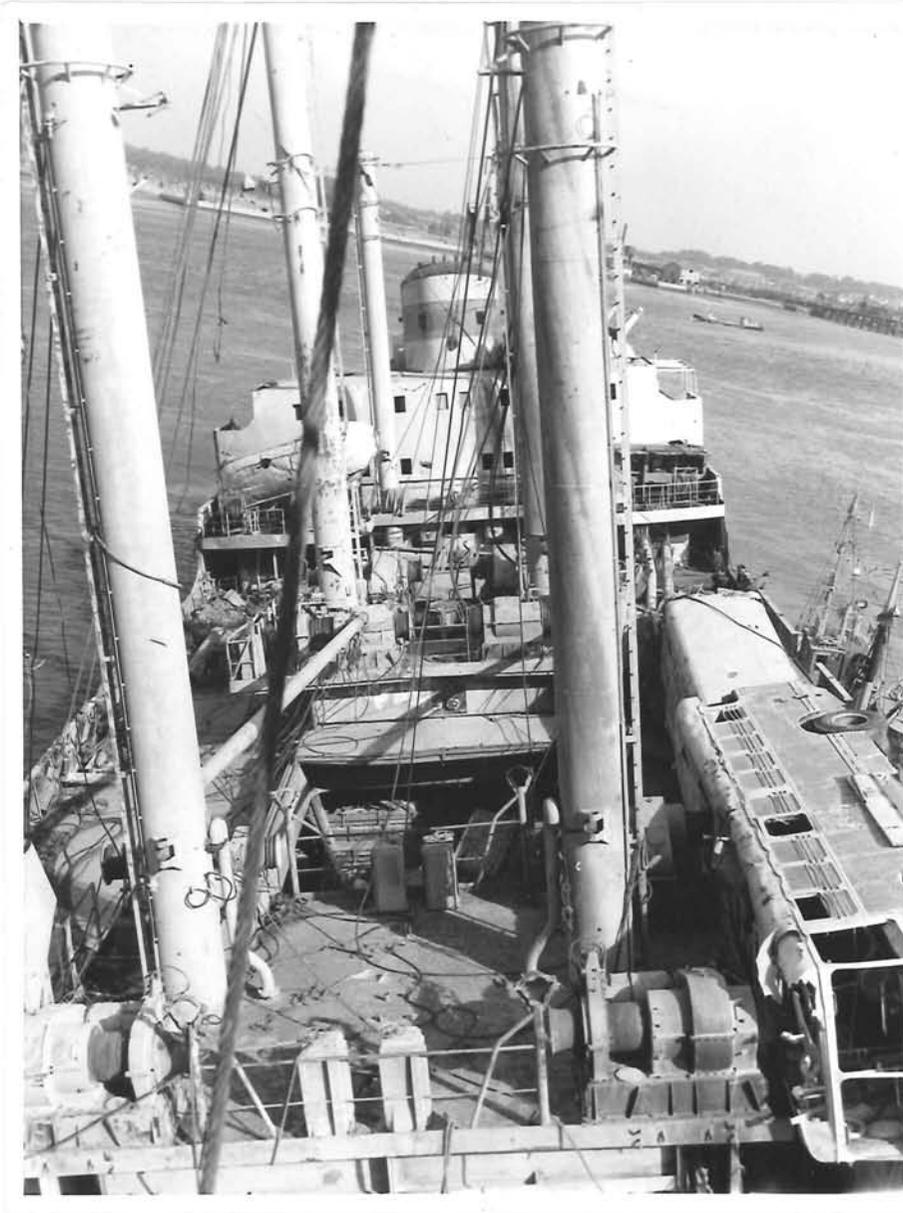
Bei der Bergung der 1964 auf der  
Themse versenkten „Magdeburg“
